搶救烏山頭水庫 拒絕廢棄物掩埋場

掩埋場開發設置威脅烏山頭水庫水源安全

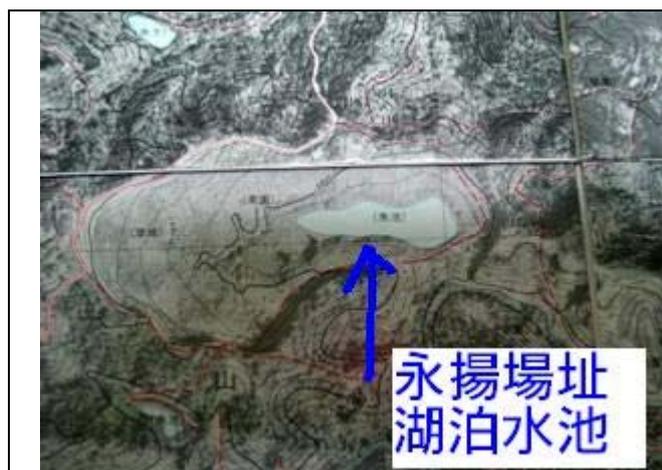
圖一、永揚場址存在終年有水天然湖泊。(80 年 12 月版農林航照圖(林務局農林航空測量所))

永揚及南盛隆場址皆存在天然溼地，比對本區歷年航空照片(圖一)，顯示本區附近存在天然水池濕地，永揚及南盛隆場址上各有約一公頃之湖泊(圖二)，又根據當地耆老表示該區湖水終年不涸，研判地下泉水豐沛湧出成湖，根本不適合做廢棄物掩埋場。另外，永揚及南盛隆場址地下水豐沛，經 2005 年 4-5 月台南地檢署要求永揚場址重新鑽探，經四、五十天之偵測，證實場址區域地下約 1、2 公尺就有地下水(表一)，一旦掩埋事業廢棄物，污水極易滲漏至地下並污染烏山頭水庫水源。

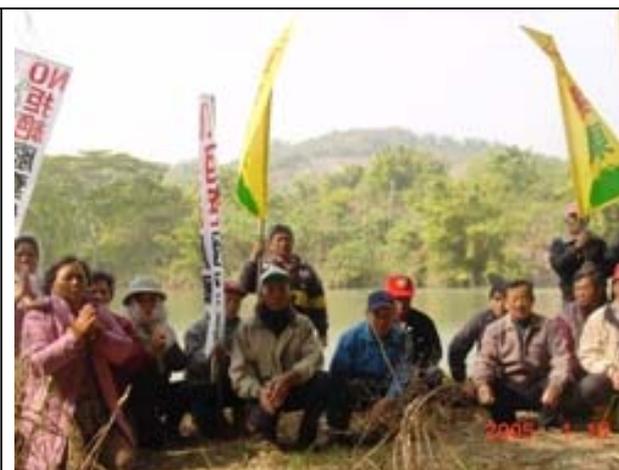
圖二、南盛隆場址存在終年有水天然湖泊濕地。(群眾後面湖泊)

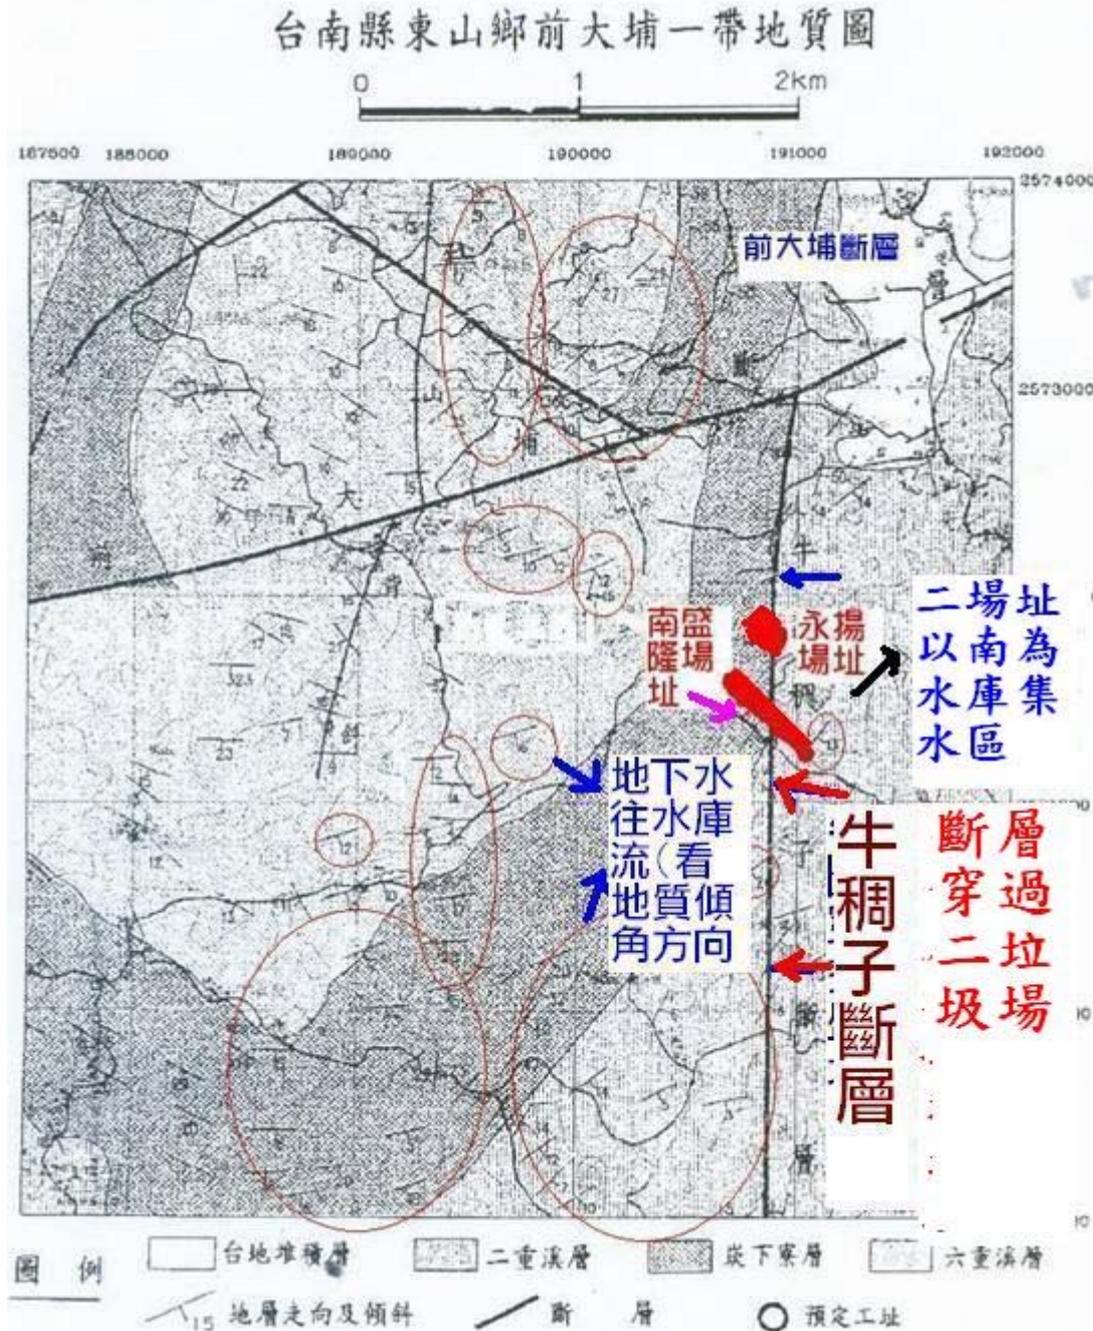
圖四、根據中油探採事業處地質資料，兩場址皆位於牛稠仔斷層上，經查核氣象局微震紀錄，該區地震極頻繁應屬活斷層

根據中油探採事業處地質資料(圖四)，永揚及南盛隆場址皆位於牛稠仔斷層上，經查核氣象局微震紀錄，該區地震極頻繁應屬活斷層，而且永揚場址上之斷層位置已多處崩塌，不透水布早已破裂(圖五)，故永揚及南盛隆場址區域掩埋廢棄物後，污水將沿斷層滲漏到烏山頭水庫，或經由烏山頭向斜流入烏山頭水庫集水區，污染烏山頭水庫。

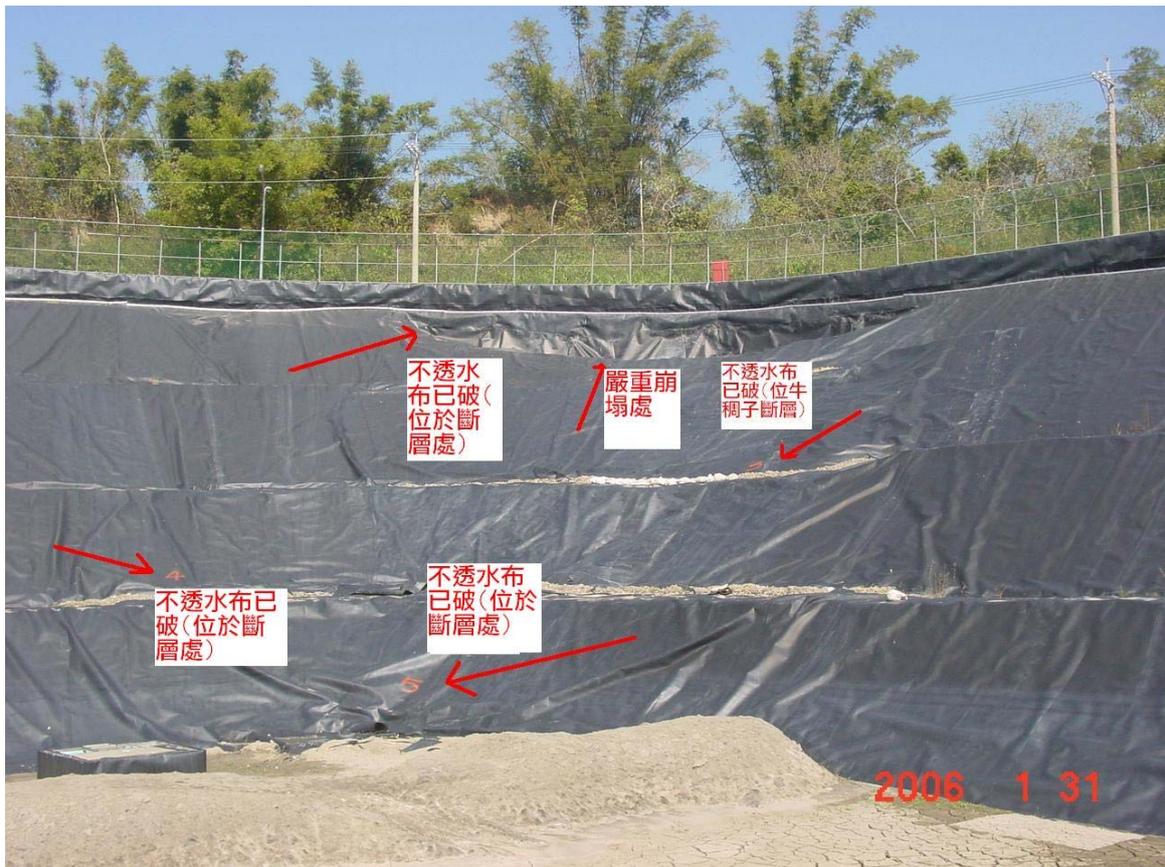
圖五、永揚場址位於牛稠子斷層處已出現嚴重崩塌，且多處位置不透水布破裂，如紅色箭頭處所指位置。

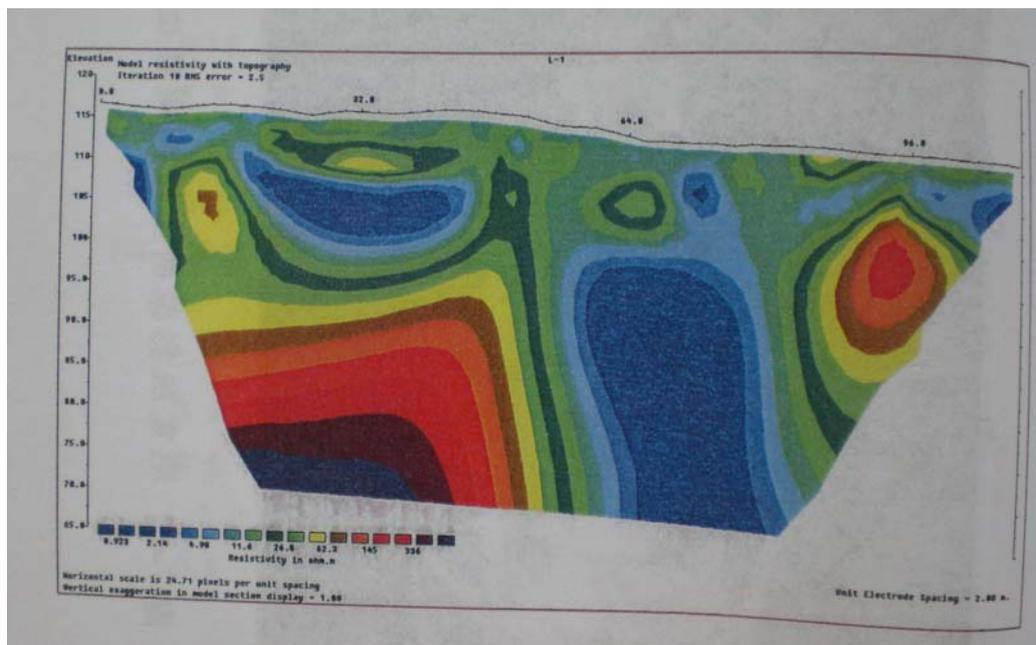
三合公司 2007 年於場址二維地點阻探測，場址三處測試線下方都富含發達節理帶以及低電阻之含水層，顯示掩埋場下極可能存在節理碎裂帶，將成為滲流水的地下通道。

藍綠色帶狀低電阻區塊，表示場址位於地層破碎帶上，滲漏的污水將順著破碎的地層，沿著地下水通道流入烏山頭水庫集水區
