# 日本福島第一核電廠核災事件

1. 核電廠設計
2. 核災事故進展
3. 用過燃料棒儲存槽

台灣環境保護聯盟翻譯

Matthias Braun  
PEPA4-G, AREVA-NP GmbH  
Matthias.Braun@AREVA.com

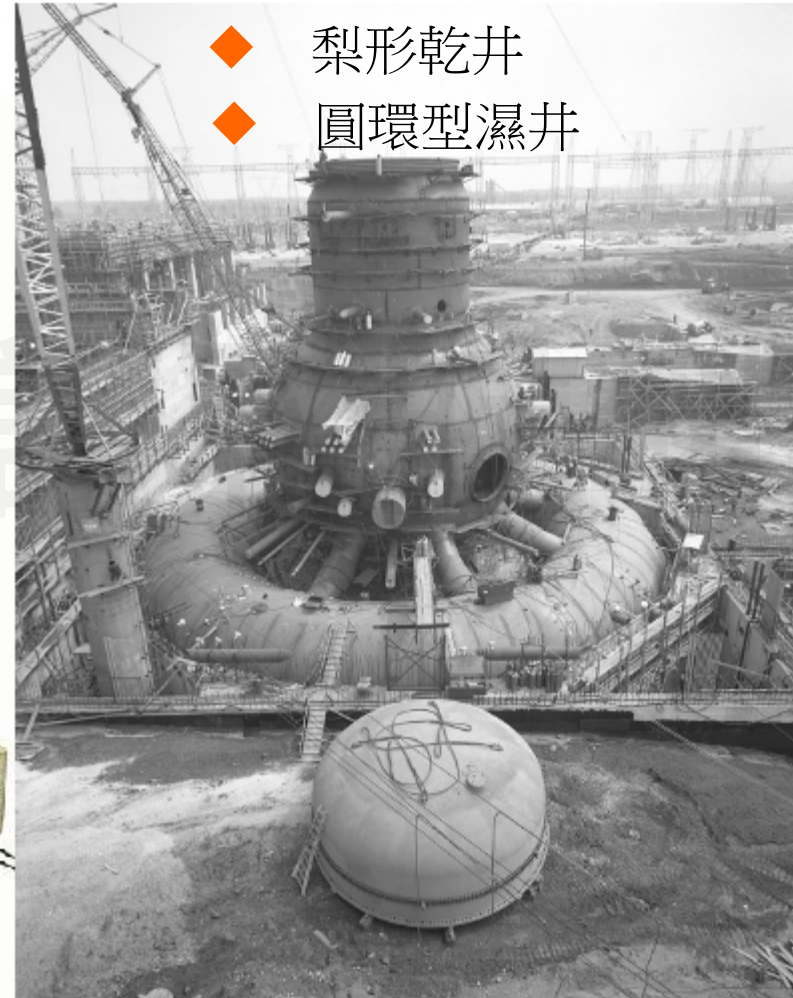
### ▶ 圍阻體

- ◆ 梨形乾井
- ◆ 圓環型濕井

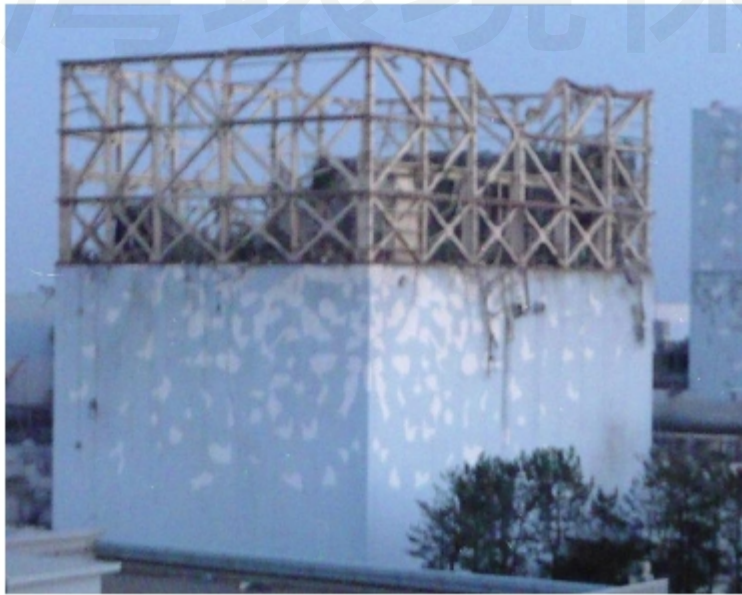
### ▶ 1號機組和3號機組

- ◆ 反應爐工作層氫氣爆炸
- ◆ 破壞鋼架屋頂
- ◆ 鋼筋混凝土反應爐建築物似乎完好

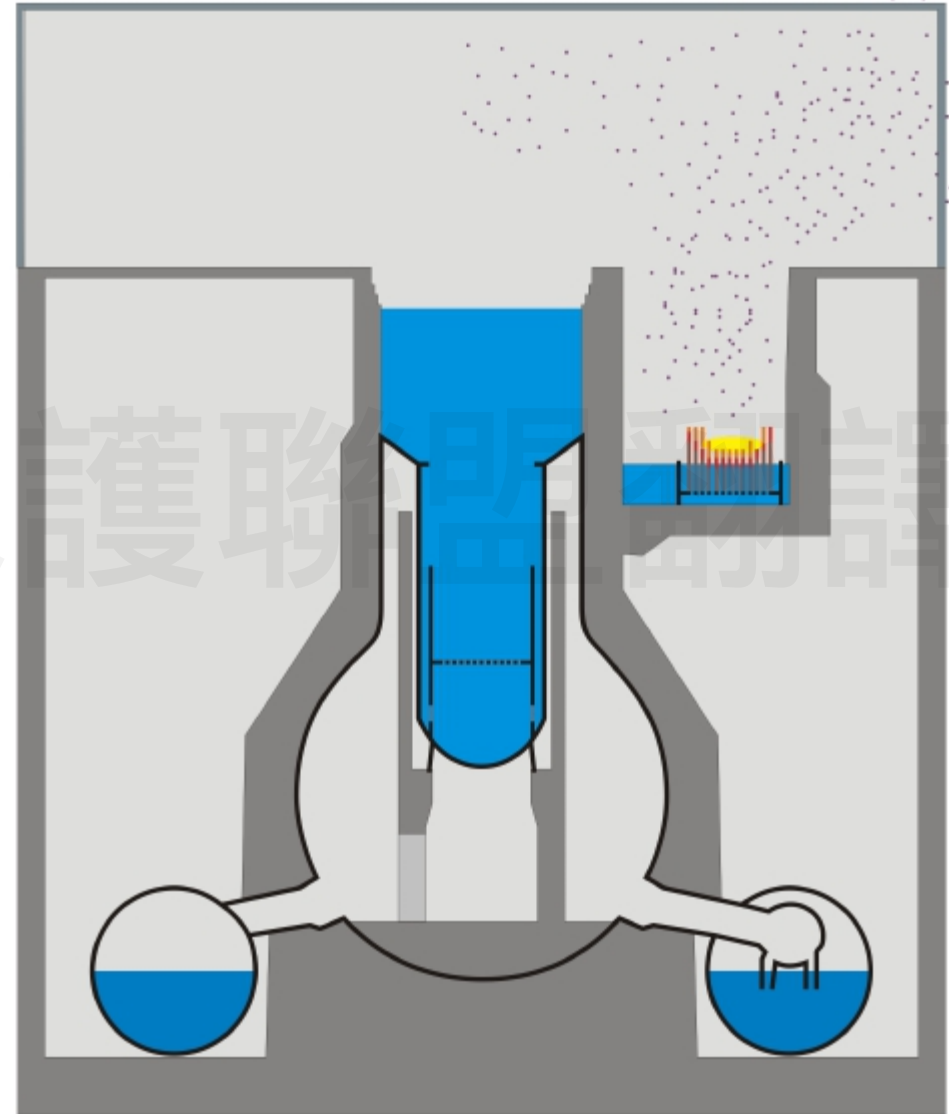
- ▶ 用過燃料棒貯存在核反應器工作層的池中
  - ◆ 由於維護4號機組，其整個爐心貯存在燃料池
  - ◆ 用過燃料棒貯存池變乾
    - 4號機組：10天內
    - 1-3、5、6號機組：幾個星期內
  - ◆ 因為地震而導致用過燃料棒貯池洩漏?
- ▶ 後果
  - ◆ 在新鮮的空氣中”爐心熔毀”
  - ◆ 核分裂產物毫無阻攔
  - ◆ 大量釋放
